## Rapport d'accident

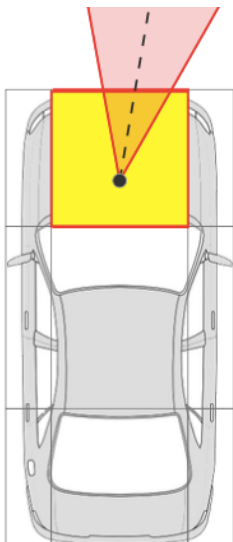
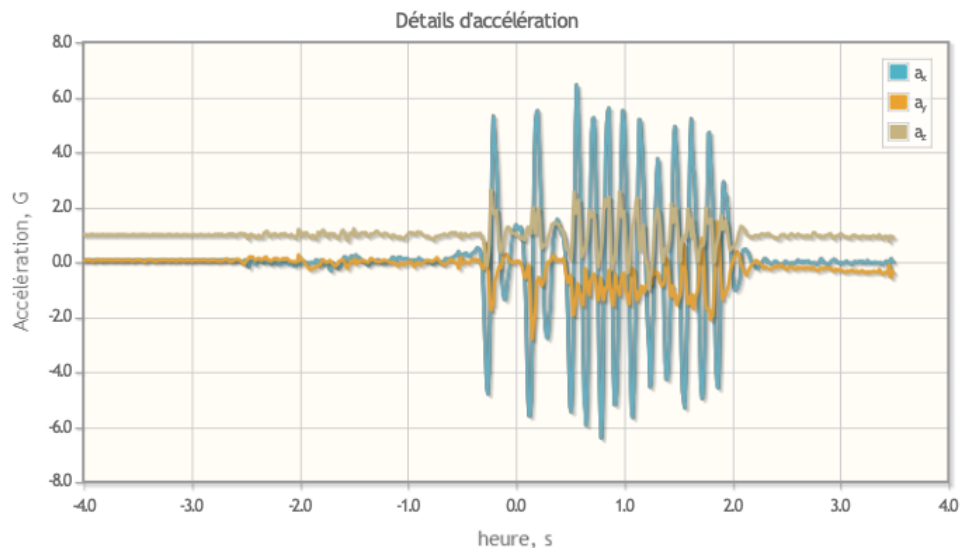
Information client	
N° compte client	59xxxxx
Nom complet	xxxxx Michael
Informations véhicule	
Contrat	30xxxxx
Marque	Mercedes-Benz
Modèle	CLA
Type véhicule	Voiture de tourisme
N° de châssis	WDxxxxxxxxxxxxxx
N° châssis	
Immatriculation	1-abc-123
Driver	
Driver phone	+32 475 111 111
Plan tarifaire	Fleet 1Y
Compagnie d'assurances	
N° Police d'assurance (si disponible)	45-67890/01
Date prise effet assurance	
Info sur l'appareil	
Date activation	22.03.2019 13:52:03
Type hardware	Meta T342+B3
Nom OBU	ML CLA
N° IMEI	868597031063981
Accident	
Identification de l'accident	2
Accident created	Detected by device
Conditions	
Température	24 °C
Météo	clouds and visibility OK
Humidity	41%
Classification de route	
Type de revêtement	
Accélération maximum	
- X (frontal):	6,44G (-6,41; 6,44)
- Y (latérale):	2,8G (-2,8; 1,48)
- Z (verticale):	2,62G (-1,01; 2,62)

Adresse de l'accident	
Heure	15.06.2020 18:41:52
Local time	15.06.2020 18:41:46
Adresse	Avenue de la Charmille 10, 1200 Woluwé-Saint-Lambert, Belgique
Coordonnées	50.8531080, 4.4342050
Vitesse	0
Altitude	90
Course	322
Qualité de communication	GPS: 9 satellites, GLONASS: 5 satellites
Paramètres de l'accident	
Vitesse GPS	0
Vitesse d'impact calculée	
Distance d'impact	
Direction de l'impact	-71,5844274967698
Niveau de sévérité de l'accident	
Type accident	Avant
Quantité d'impact	
ASI	0,49
HIC calculé	18
Niveau AIS	0,09
Catégorie de blessures	minor
Possibilités de blessures à la tête	Light brain injuries with headache, vertigo, no loss of consciousness, light cervical injuries, whiplash, abrasion, contusion
Probabilité de blessures	
Probabilité pas de dommage corporels	100
Probabilité AIS2	0
Probabilité AIS3	0
Probabilité AIS4	0
Probabilité AIS5	0
Probabilité dommage corporel mortel	0
